Múcsarnok, Budapest XIV. kerület

Építéstörténeti tudományos dokumentációja értékleltárral

2018

Építéstörténeti tudományos dokumentáció értékleltárral
a 496/2016. (XII. 28.) Korm. rendelet 9- 10. mellékleteiben előírt tartalommal

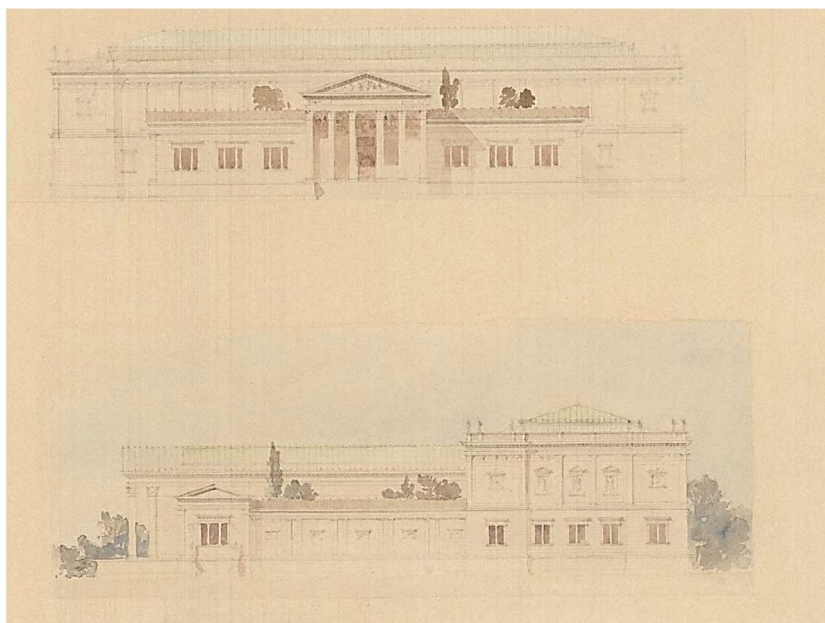
A Múcsarnok egyik legkorábbi terve
(MNL OL 77 No. 3:51)

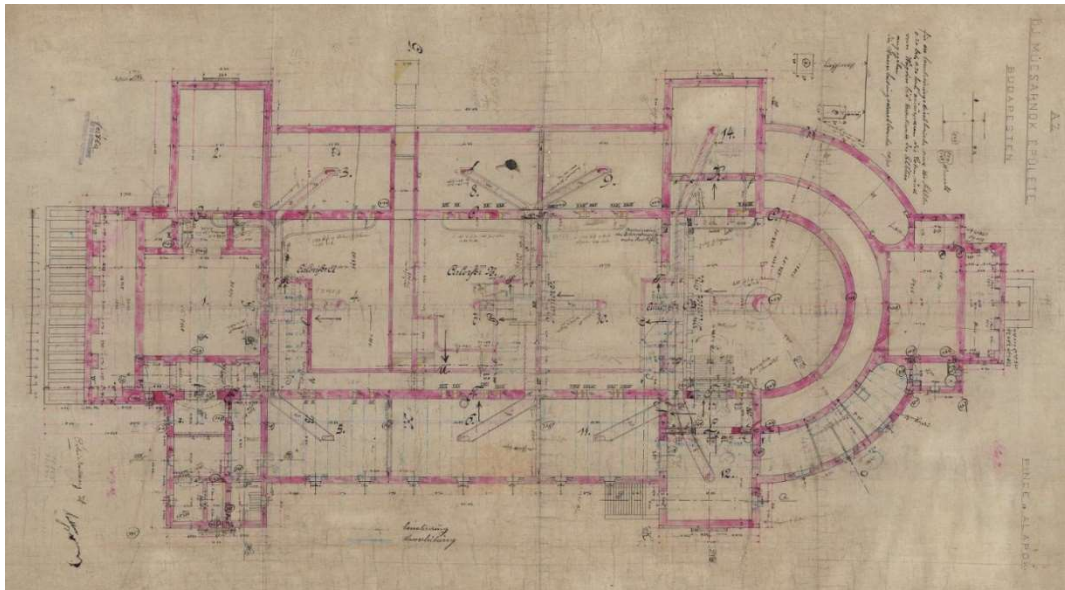
A Múcsarnok alagsorának alaprajza a metszetek helyének jelölésével (MNL OL T7 No.3:8)

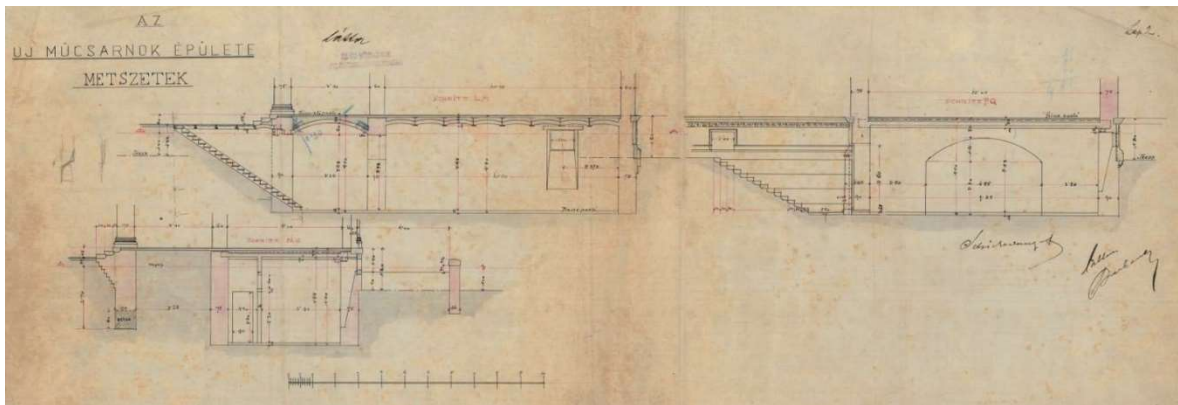
Az alagsor metszetei (MNL OL T7 No. 3:7)

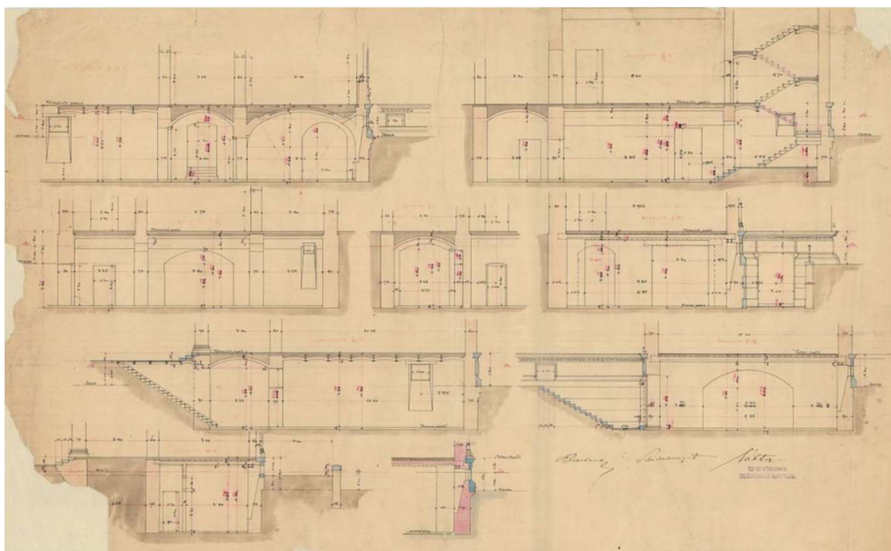
Az alagsor metszetei (MNL OL T7 No. 3:17)

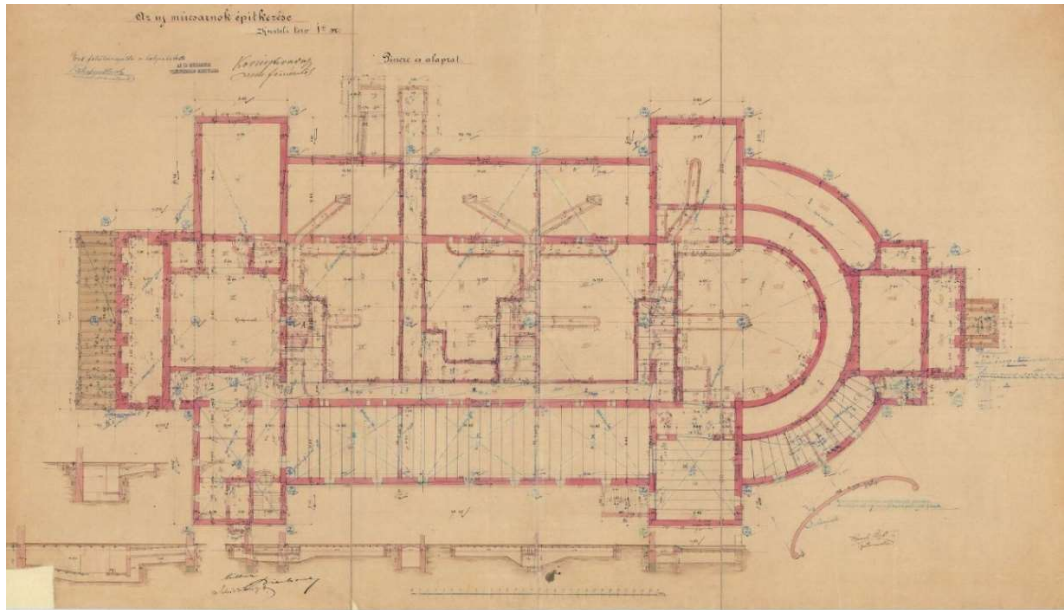
Az alagsor kiviteli terve (MNL OL T7 No. 3:22)

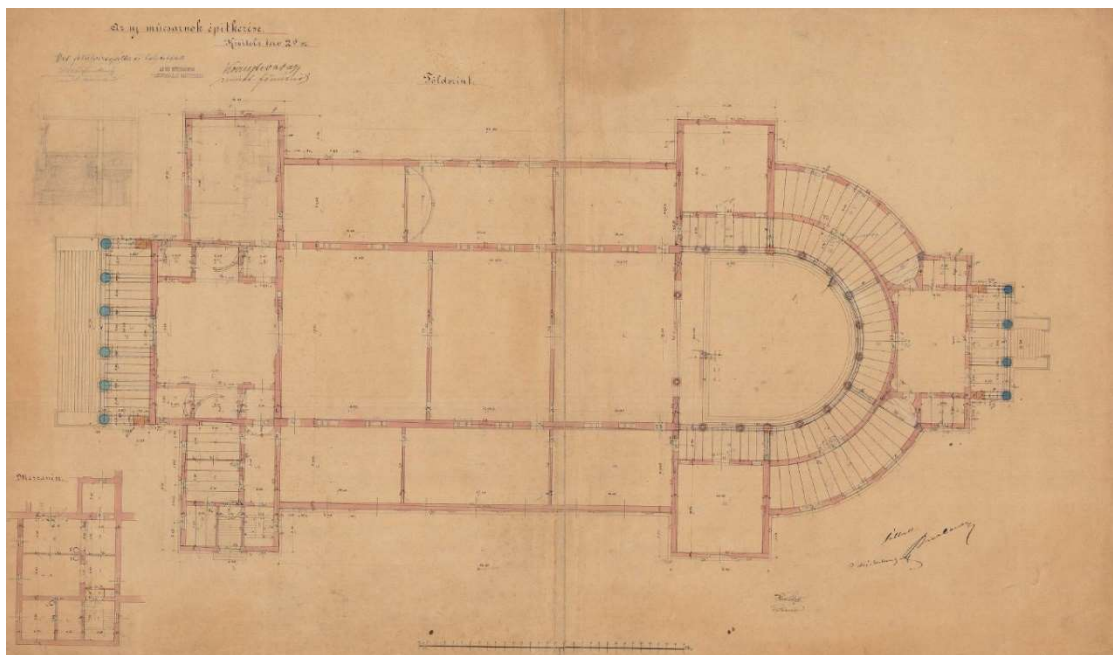
A földszint kiviteli terve (MNL OL T7 No. 3:23)

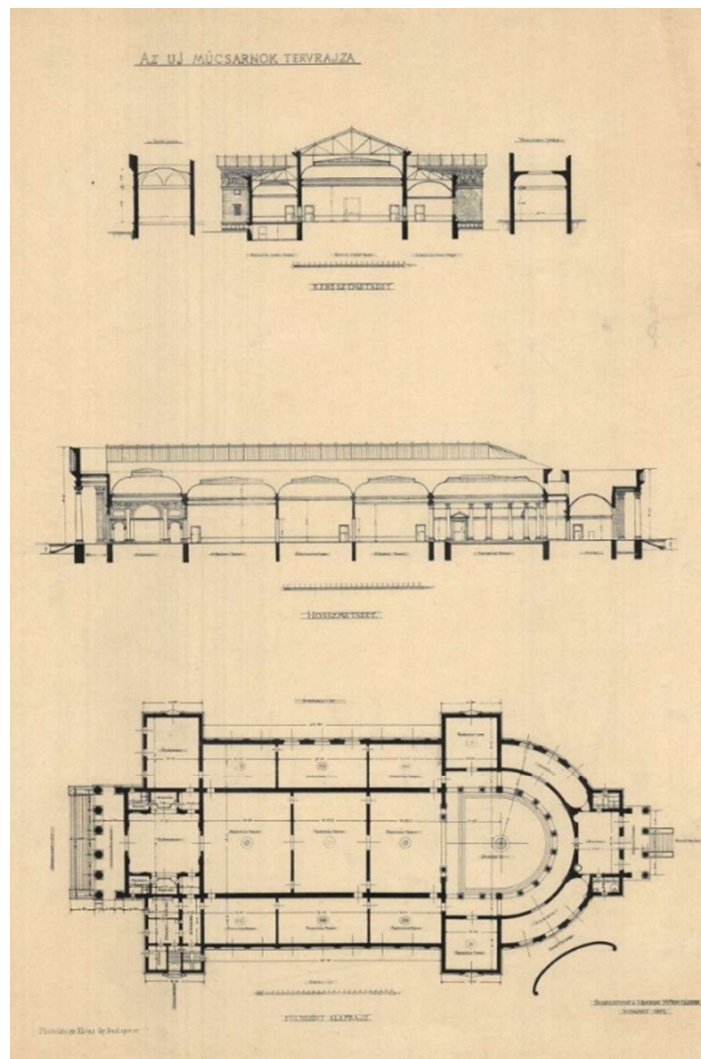
Az épület hossz-, keresztmetszete és alaprajza (MNL OL T7 No. 3:24)

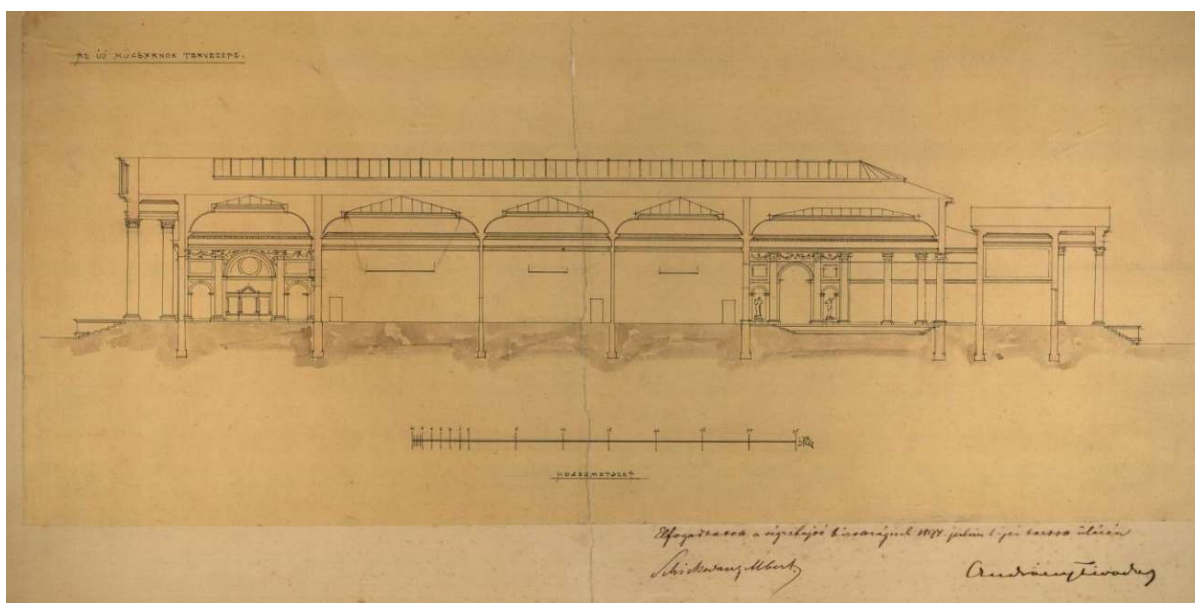
Az épület hosszmetzete, elfogadott terv (MNL OL T7 No. 3:54)

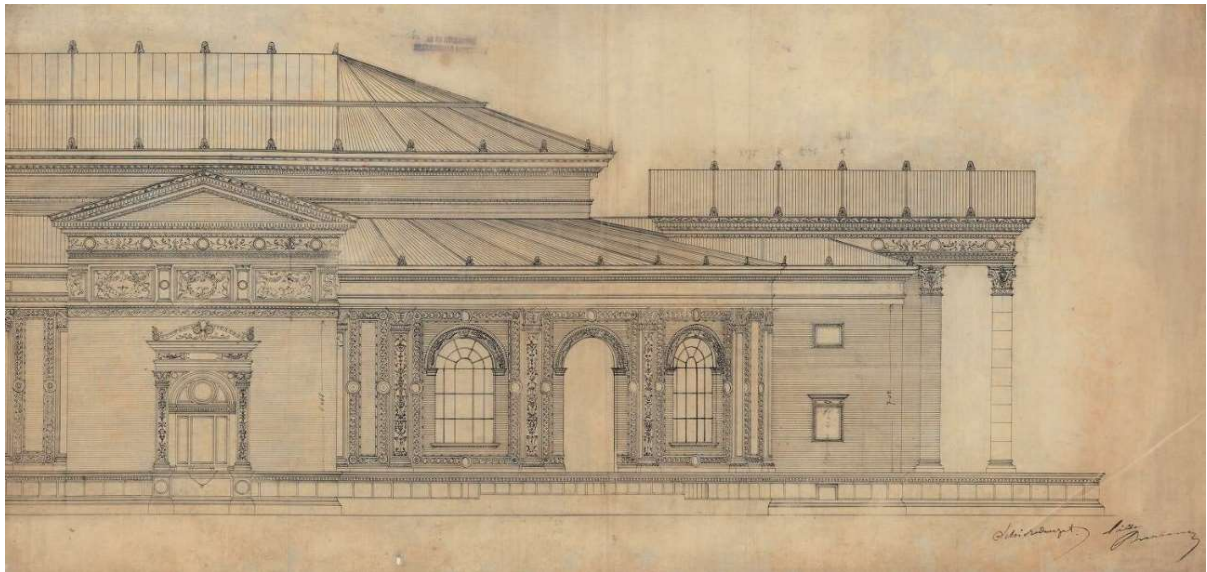
A mai Dózsa Gy. út felőli homlokzat hátsó részének egyik rajza
(MNL OL T7 No.3:42)

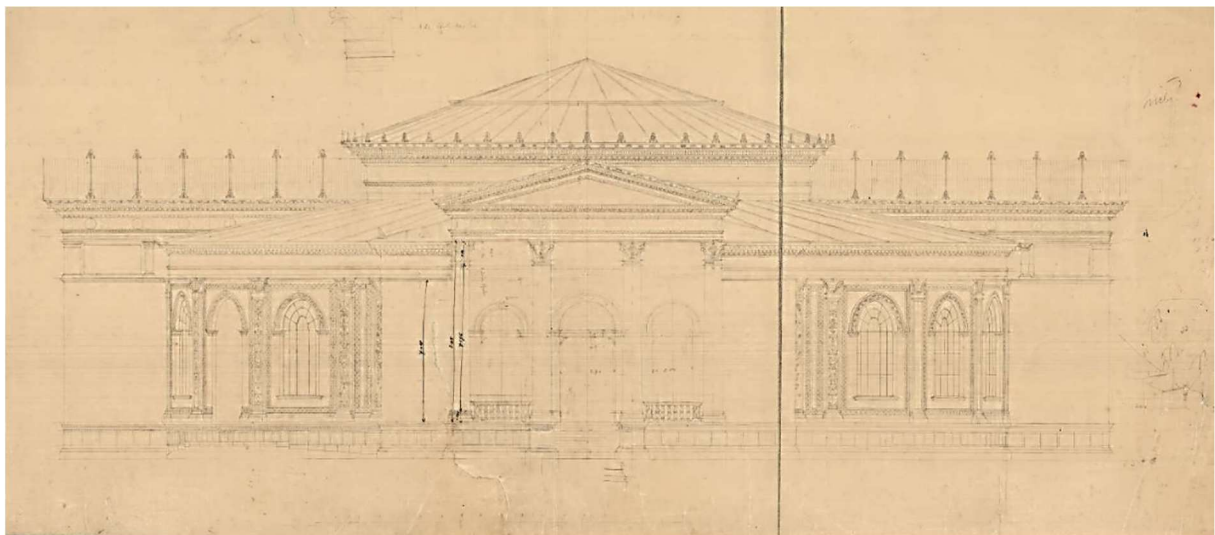
A hátsó, portikuszos homlokzat terve (MNL OL T7 No. 3: 43)

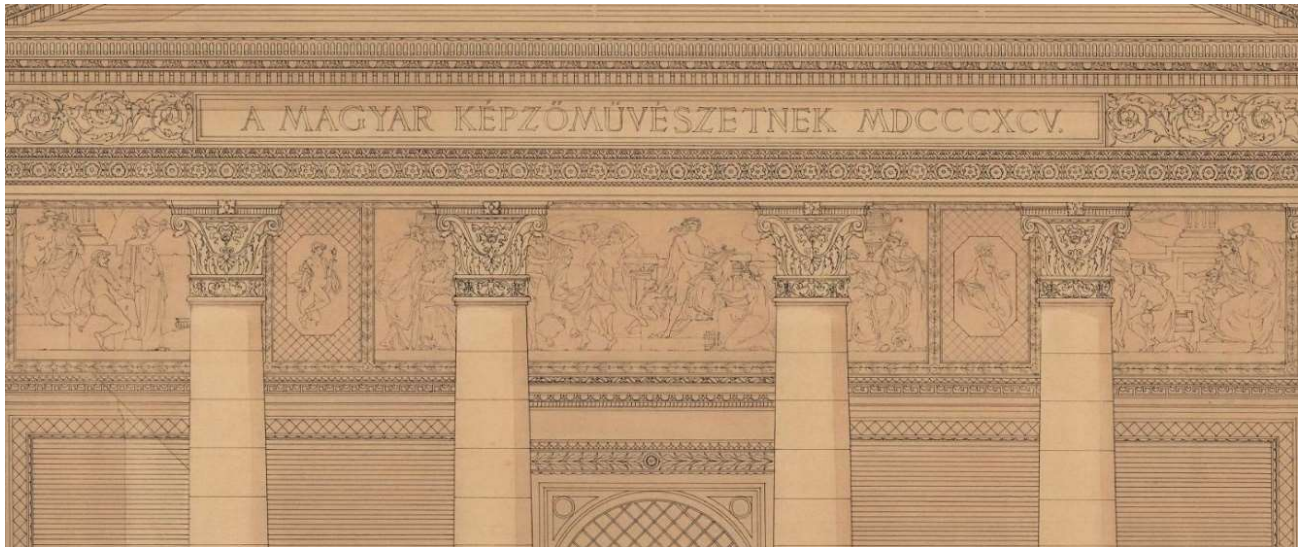
Részlet a főhomlokzat Schickedanz-készítette tervrajzáról (MNL OL T7 No. 3:70) és a Deák-Ébner-féle falképek részlete

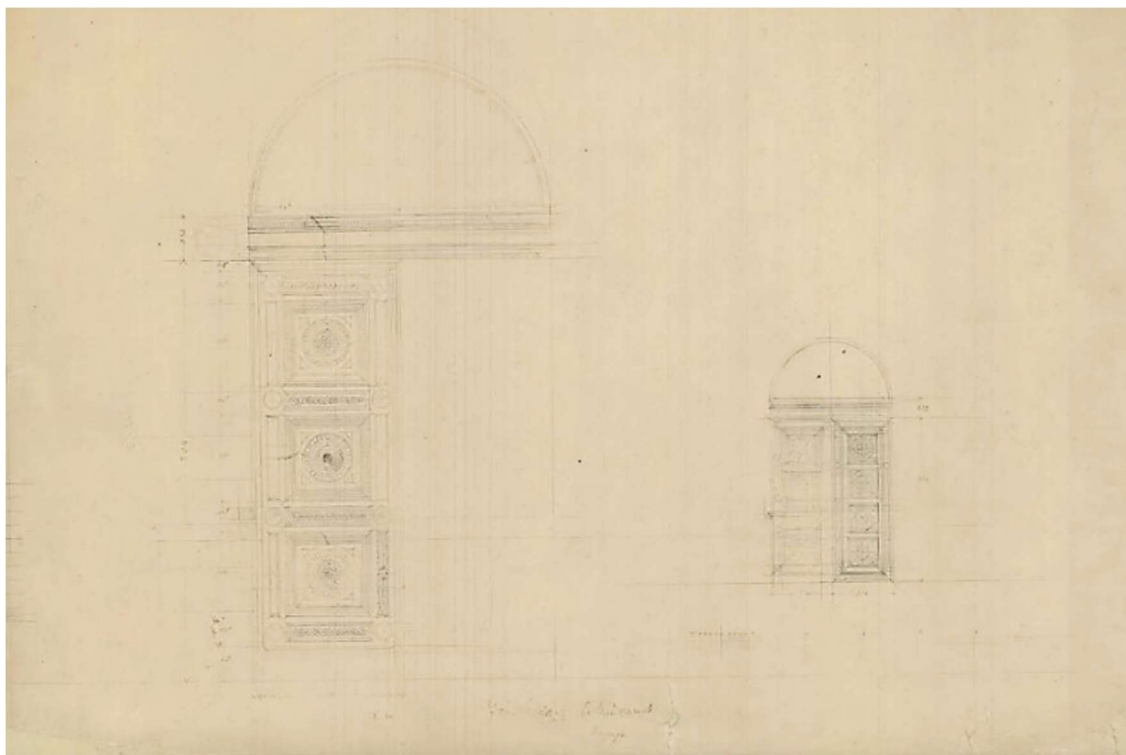
Ajtószárny terve (MNL OL T7 No. 3:68)

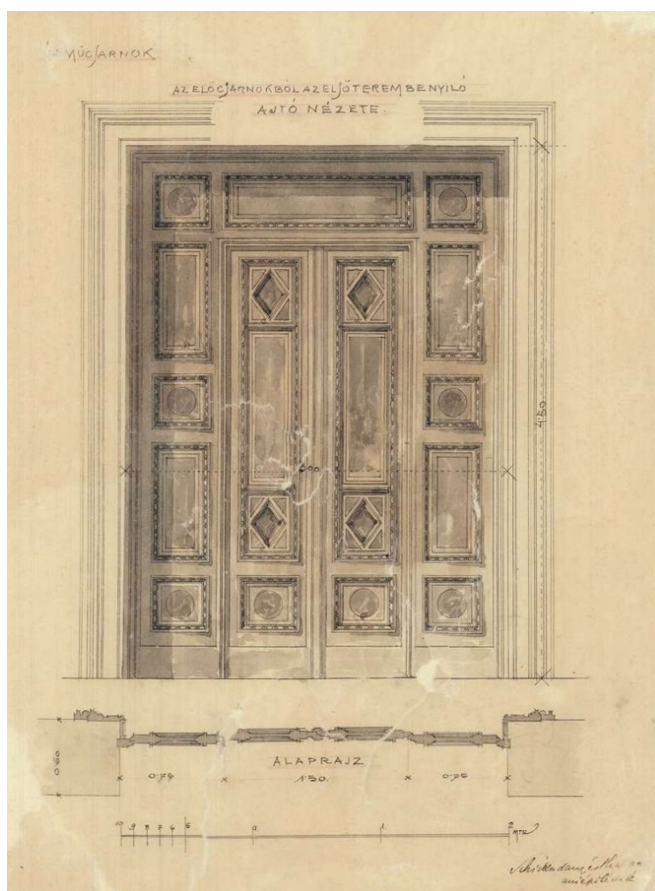
Az előcsarnokból az I. terembe vezető ajtó terve (MNL OL T7 No. 3: 61)

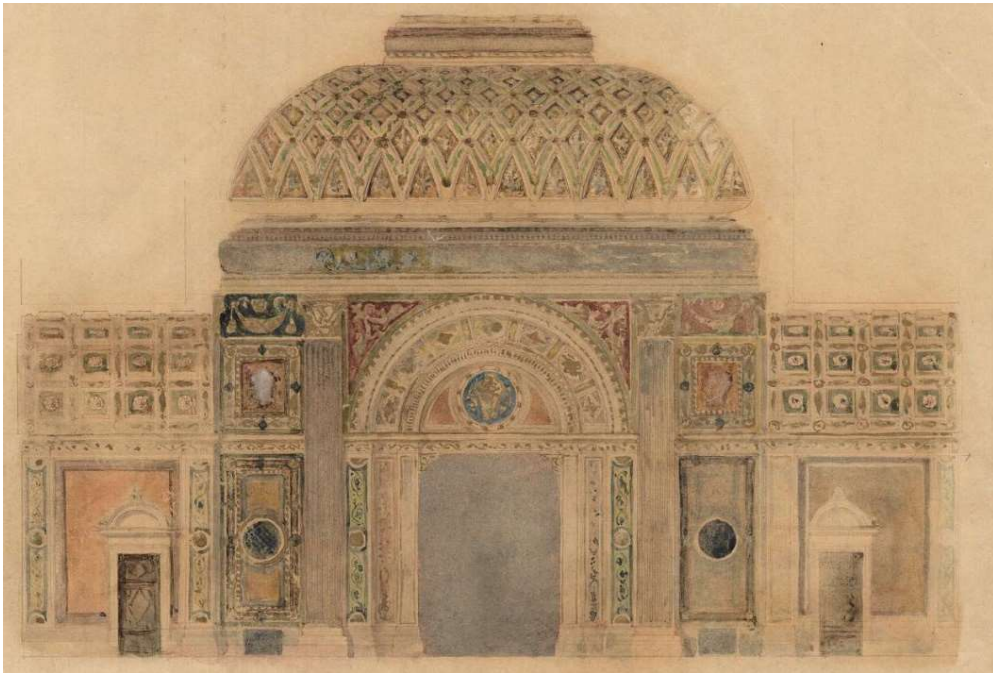
Az előcsarnok egyik kifestési terve
(MNL OL T7 No. 2:10)

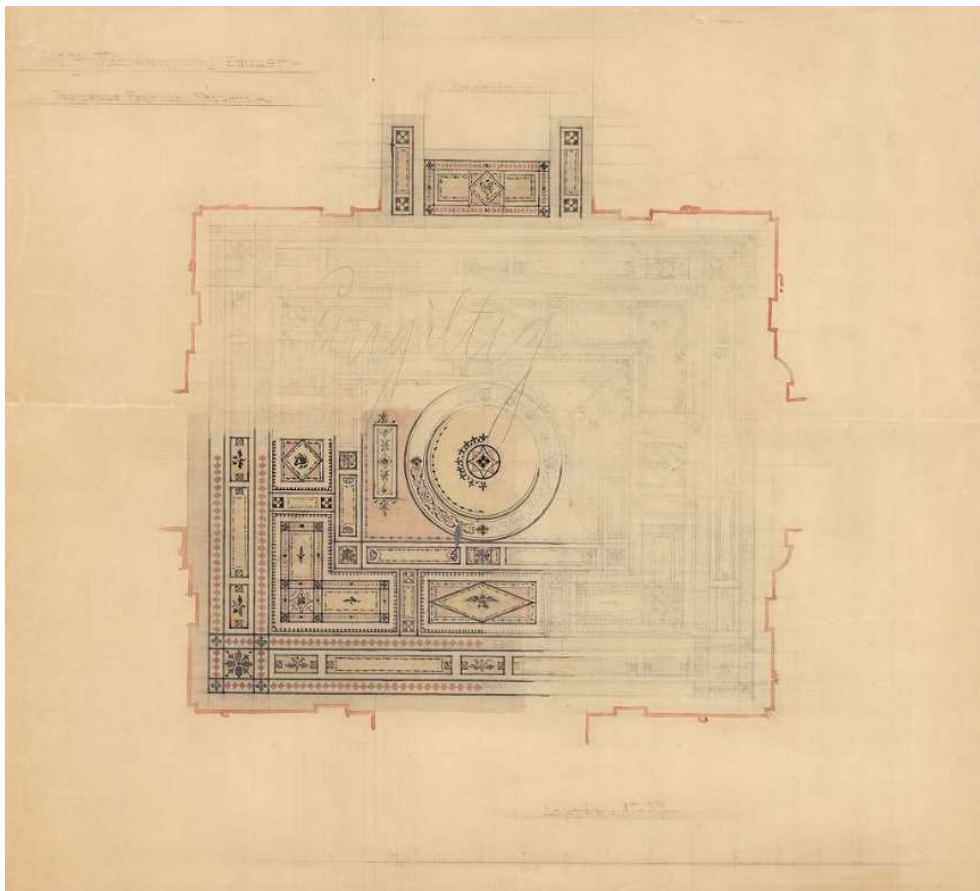
Az előcsarnok terrazzojának terve (MNL OL T7 No. 3:65)

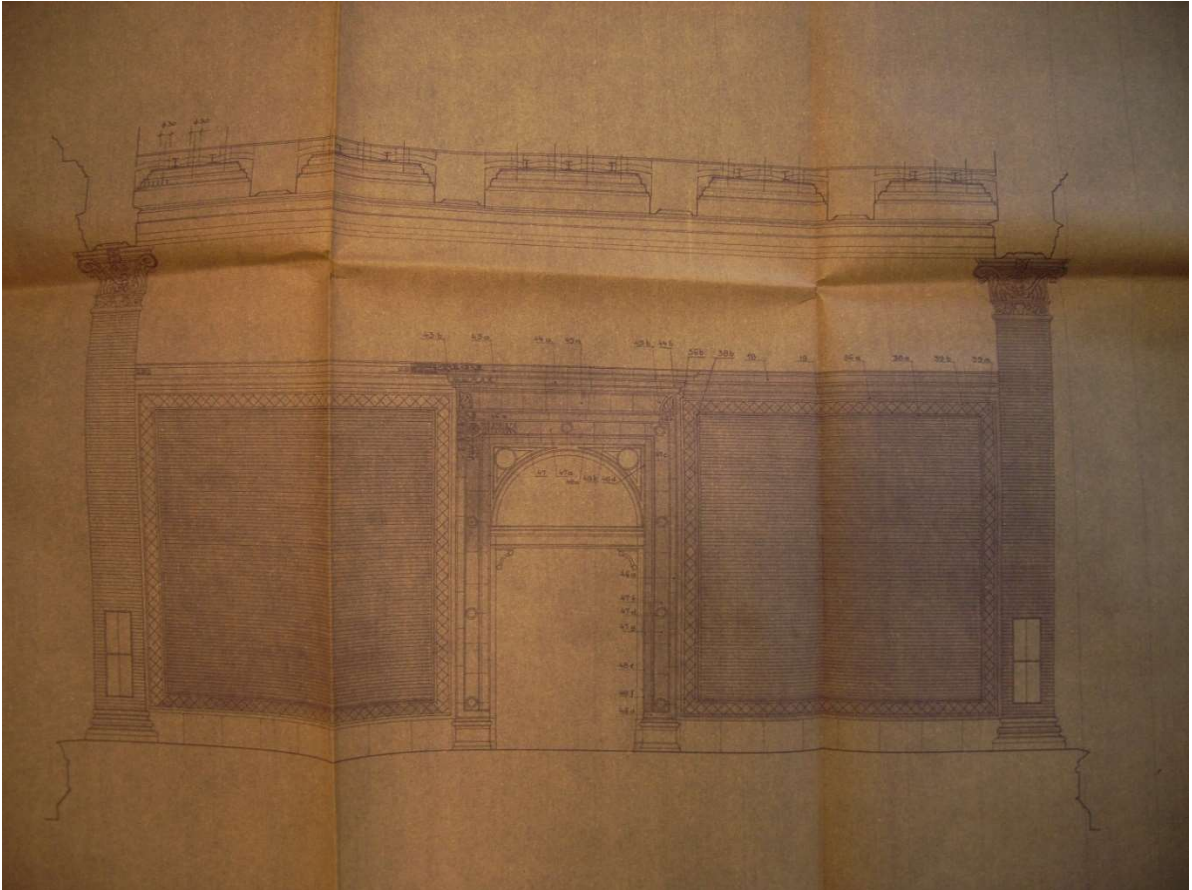
A portikusz mögötti homlokzat javításának terve
(sötéttel a javítandó részek; 1964. évi É-61 tervelap,
Múcsarnok műszaki osztályának tervanyaga)

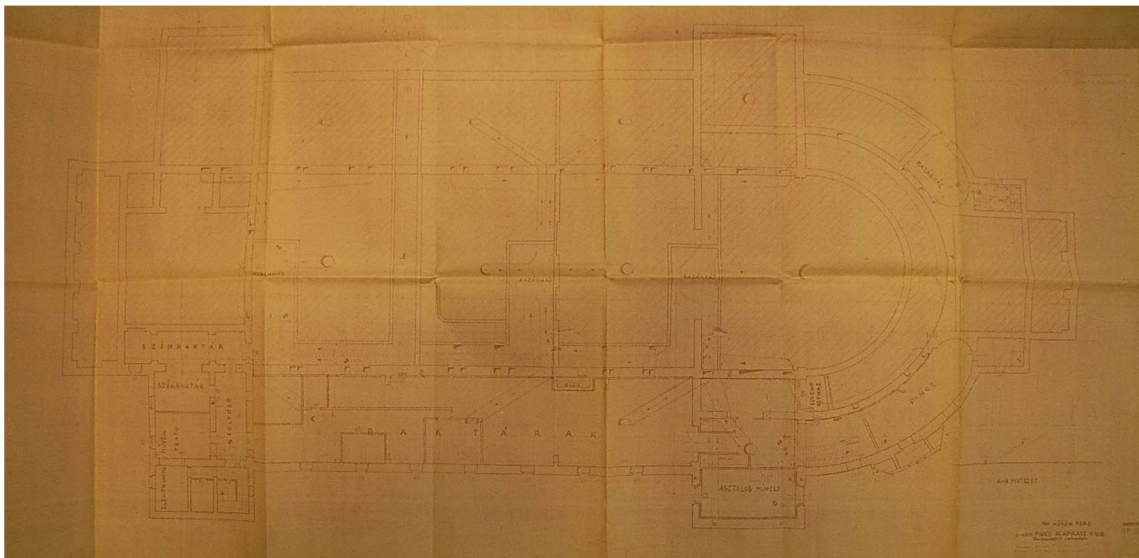
1964 körüli datálatlan terv a pincéből
(E-1/A. Múcsarnok műszaki osztályának dokumentációtára)

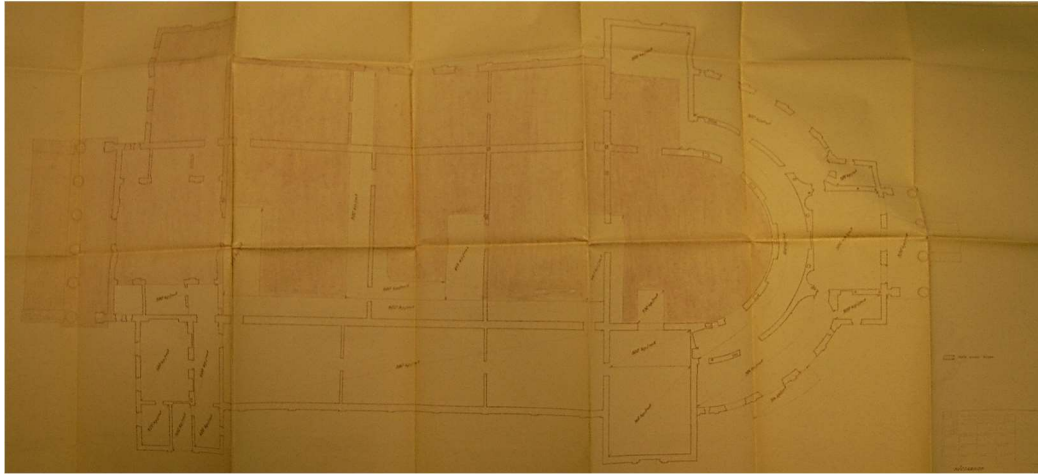
1965 körüli tervlap a pincéről, pirossal jelölve a földem nélküli, azaz alápincézetlen részek (Műcsarnok műszaki osztályának dokumentációtára)
